38. Giovanni Lanfranco  
(Parma, 1582 - Roma, 1647)  
*Giuseppe e la moglie  
di Putifarre*  
1615-1616 circa

RELAZIONE DI RESTAURO  
Barbara Provinciali,  
Elisabetta Zatti

## RELAZIONE DI RESTAURO

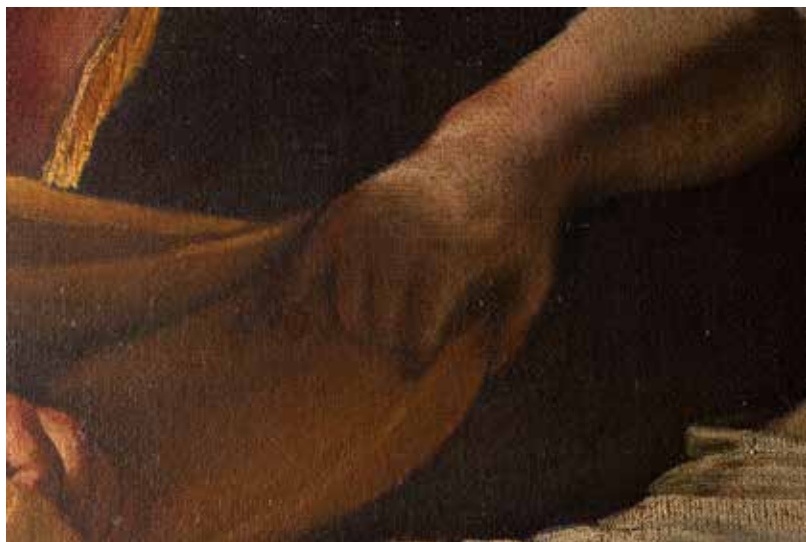
Il dipinto rivelava una generale alterazione del timbro cromatico causata dall'invecchiamento del film protettivo e integrazioni di restauro virate di tono che interferivano con la percezione visiva dell'opera. L'ossidazione della vernice, oltre a modificare la reale luminosità delle campiture più in luce, offuscava i passaggi tonali appiattendone i piani prospettici e impedendo la leggibilità di alcuni dettagli pittorici maggiormente in ombra (fig. 4). Le notizie di archivio indicano tre restauri succedutisi nel Novecento per far fronte ad alterazioni di tipo conservativo ed estetico: nel 1936 e nel 1951 a opera di Augusto Cecconi Principi e nel 1950 di Decio Podio. A distanza di settantatré anni dall'ultimo restauro l'opera di Lanfranco necessitava di un intervento che ne consentisse il recupero estetico. Lo studio preliminare è stato condotto dapprima con l'osservazione ravvicinata alla lente, in luce naturale, radente e sotto la radiazione UV, e successivamente attraverso un'approfondita campagna diagnostica che ha previsto l'esecuzione di indagini di *imaging* multispettrale VIS-UV-IR b/n e falsi colori, della riflettografia infrarossa a 1700 nm, della radiografia, delle analisi della fluorescenza dei raggi X (XRF), di stratigrafie

4. Prima del restauro, particolare dell'alterazione cromatica

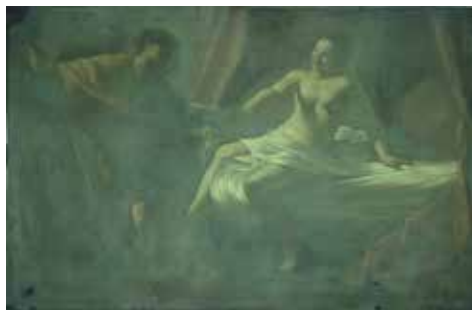
5. Prima del restauro, immagine in luce UV

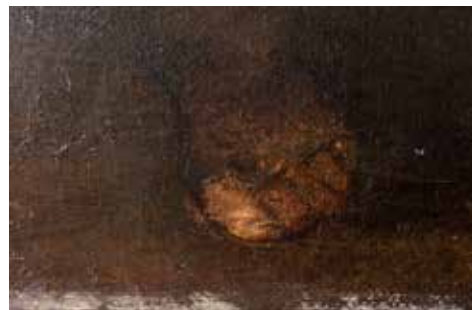
6. Prima del restauro, particolare della ridipintura del piede di Giuseppe

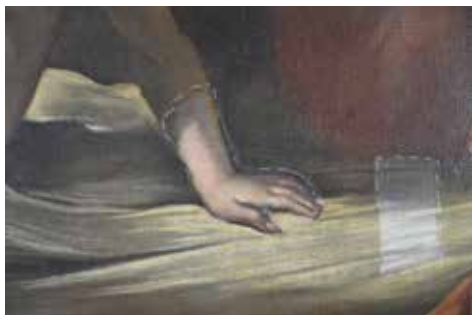
tà sotto-superficiale dei solventi a contatto con la pellicola pittorica e successivamente rimossa a secco e a tampone con la miscela a polarità inferiore. Il saggio sul lenzuolo e sulle altre stesure pittoriche rivelava con chiarezza l'originale pittura, fredda e luminosissima (figg. 7-9). Più complessa è risultata essere la rimozione delle velature di restauro sulle campiture scure, non distinguibili in UV, oltre ai rifacimenti e alle ridipinture di natura oleosa presenti. Di supporto, durante questa fase, la lettura delle stratigrafie e la mappatura della fluorescenza X (XRF) (fig. 10). Dalla rimozione della materia soprammessa sono emersi: la zampa anteriore del letto decorato a foglie d'acanto e un elemento scomparso, la pantofolina dipinta in scorcio su cui appoggia l'arco del piede in penombra della moglie di Putifarre (fig. 11), presente anche nella stessa scena realizzata da Lanfranco in Palazzo Mattei. Con il bisturi e l'ausilio della lente si sono rimosse meccanicamente le ridipinture e le stuccature debordanti facendo emergere, nella sua interezza sotto la stuccatura ridipinta, la pittura originale della tenda e del fondo del margine superiore del dipinto. A bisturi si è liberata la pittura dalle ridipinture oleose, in particolare dalla superficie originale del piede e dal calzare di Giuseppe, anche se conservato in maniera frammentaria (fig. 12). Le zone di rifacimento così circoscritte, come nel caso del terreno, sono state mantenute e riequilibrare in fase di presentazione estetica. Conclusa la pulitura, sono emersi colori vividi, luminosi e contrastati oltre che passaggi tonali che hanno restituito la visione dei piani prospettici. Protetta la superficie con una

7. Durante il restauro, particolare dei saggi di pulitura sulla mano e sul lenzuolo

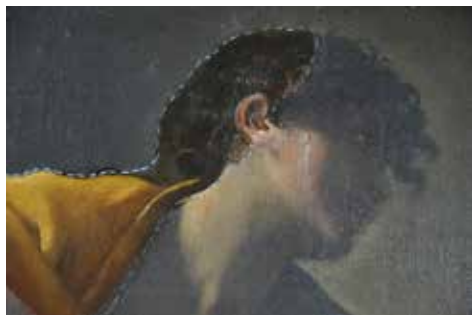
8. Durante il restauro, particolare dei saggi di pulitura sulla capigliatura e sul manto di Giuseppe

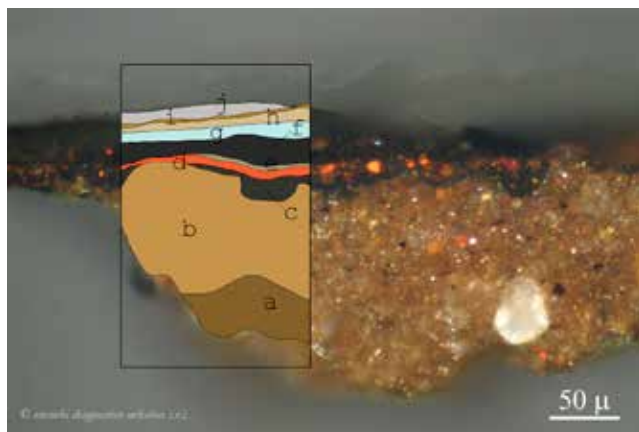
10. Elaborazione grafica della stratigrafia prelevata sul fondo in prossimità del piede della moglie di Putifarre: le sezioni g, h, i, j indicano i diversi strati di vernice pigmentata sovrapposti allo strato pittorico originale

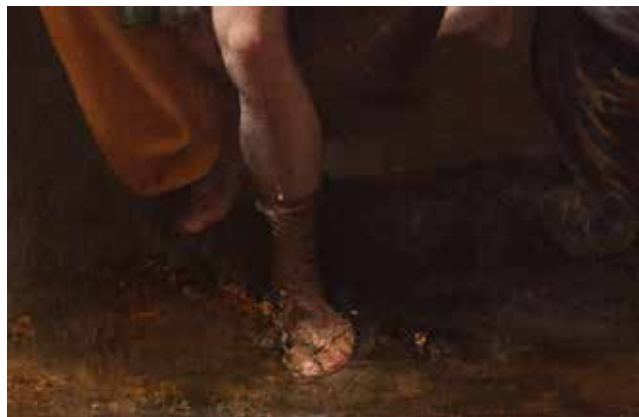
12. Durante il restauro, particolare del calzare, del piede e del terreno fortemente compromessi
